旧無線ロボット雨量観測所等跡地における
空気湿電池の処置状況に係る全国調査について

無線ロボット雨量観測所等跡地の全国調査状況

空気湿電池確認地点における土壌調査結果（概要）

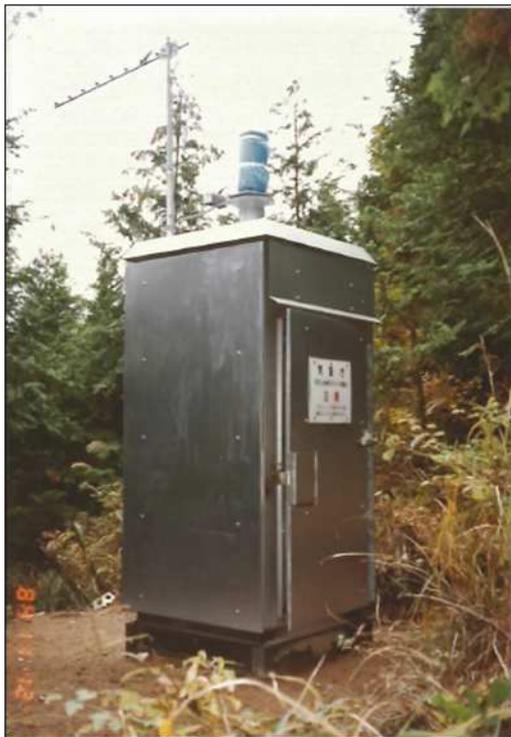
無線ロボット雨量観測所
(昭和 59 年 11 月 12 日撮影)

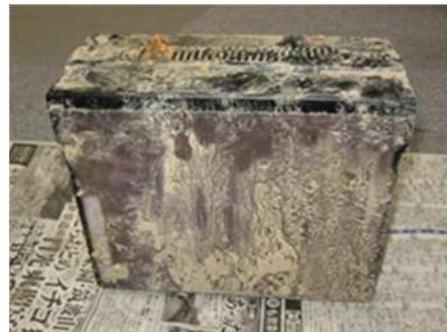
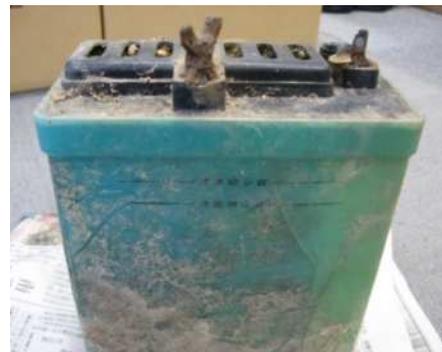
空気湿電池には、炭素と亜鉛の電極があり、亜鉛電極の腐食を防止するものとして水銀が使用されていた。

空気湿電池

上：縦 11 cm × 横 23.5 cm × 高さ 19 cm

下：縦 8.5 cm × 横 14.8 cm × 高さ 17 cm
